# Turmbau Olystift, Schloss Gräfenhausen

Rekonstruktion - Sanierung - Restaurierung

Abschlussbericht zur Bestandsuntersuchung

11.03.2010

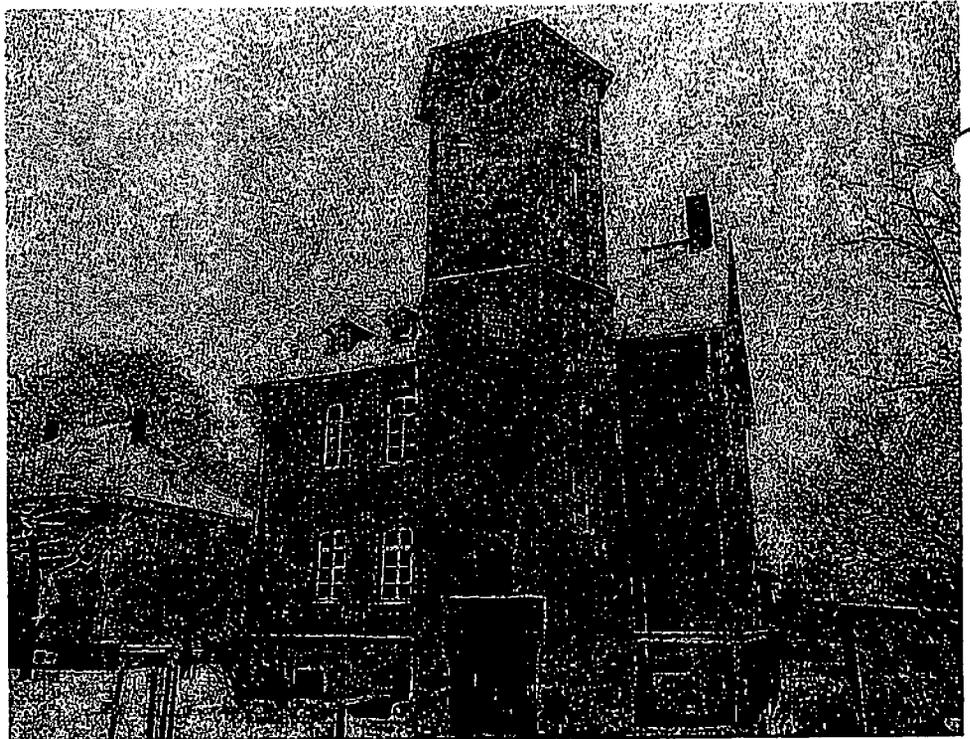
Der Turm erhielt 1889 einen neuen Anbau, der seinerzeit als Schule genutzt wurde. Oberhalb des Gesimses wurde der Turm bei späteren Sanierungen (1928 und in den 1950er Jahren) verändert und erhielt die heutige Dachform. Auf der historischen Aufnahme (Bild oben) ist die Laterne des kuppelförmigen Daches noch gut zu erkennen.

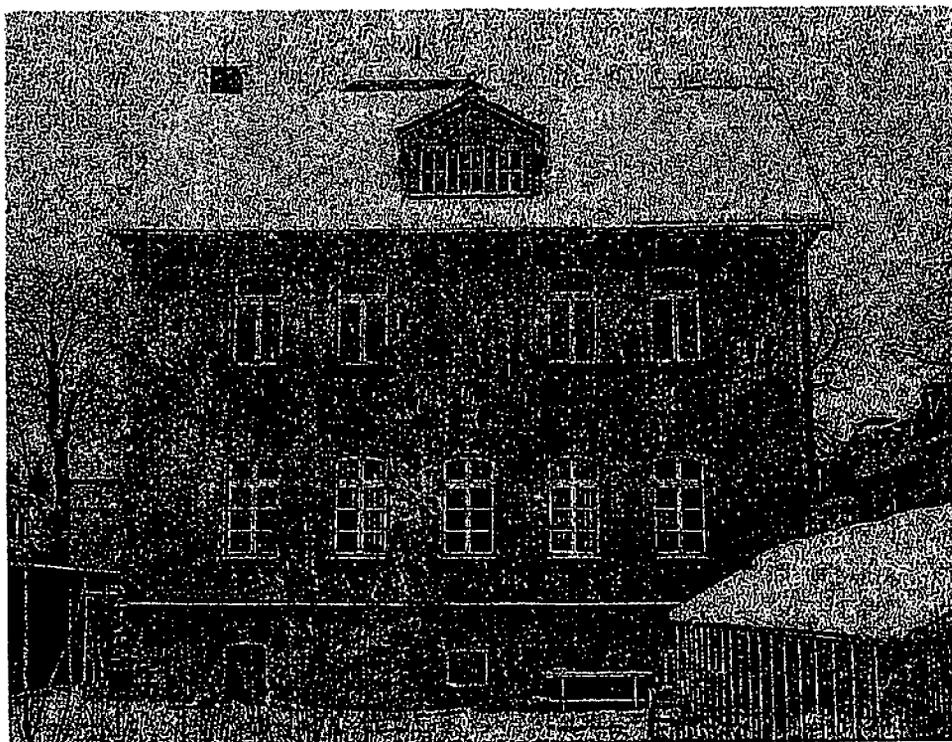
Blick von der ehemaligen Gärtnerei.  
Die Dachgaube und die Fenstereinteilungen wurden verändert.

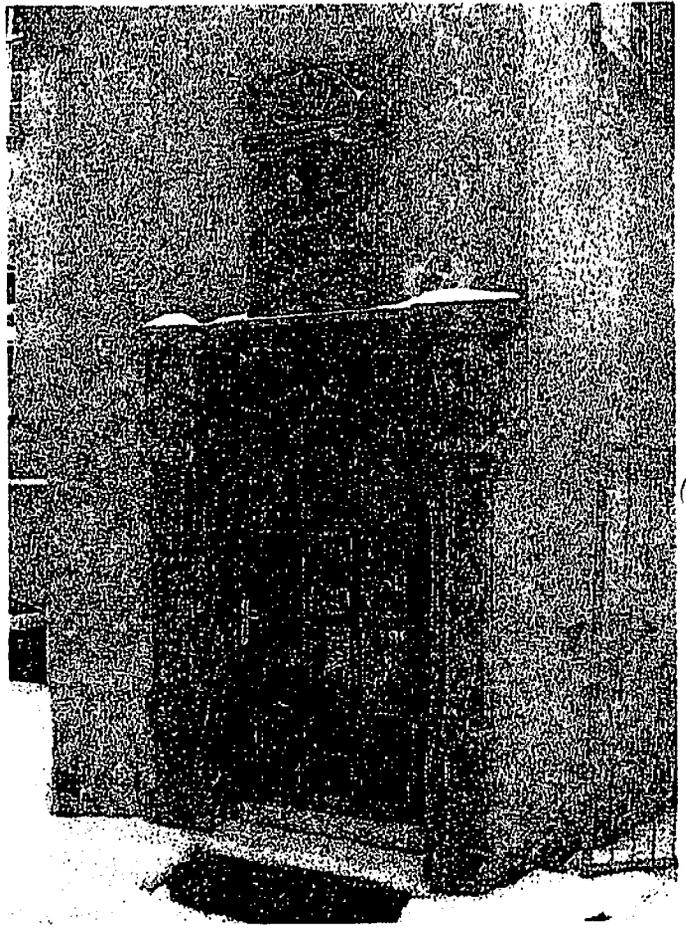
Detail Eingangsportal aus der Renaissance. Schäden an den Sandsteingewänden

- Restaurierung der Sandsteingewände und Wappen
  - Tieferlegen des direkten Vorbereichs, um das Gewände freizustellen und eine Eingangsstufe ausbilden zu können.

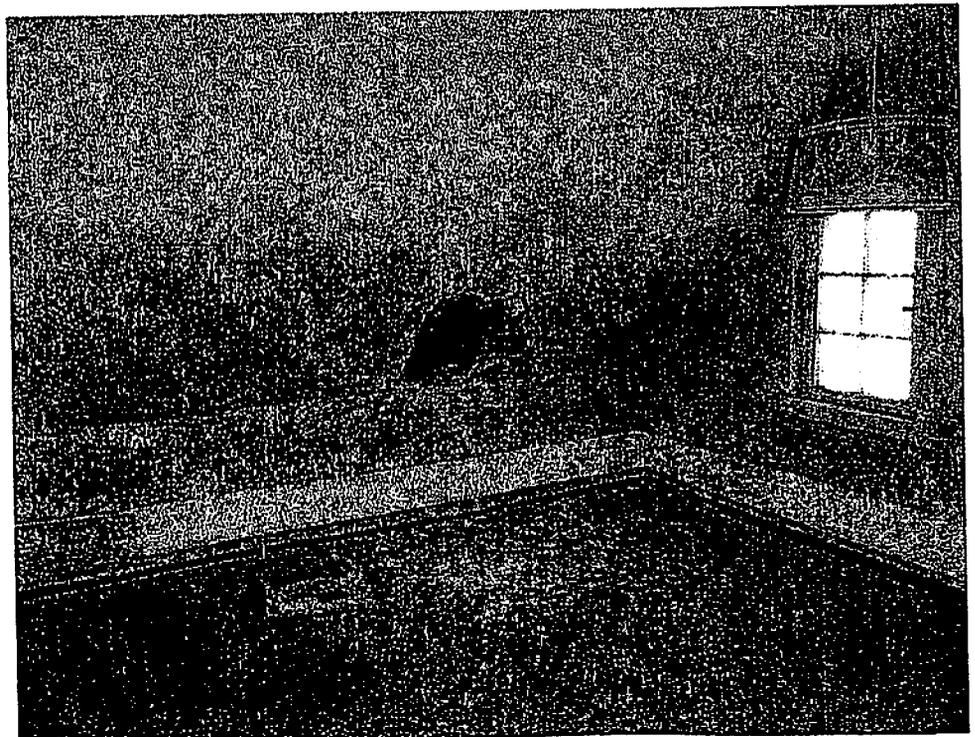
Dachgeschoss mit Suchöffnung.

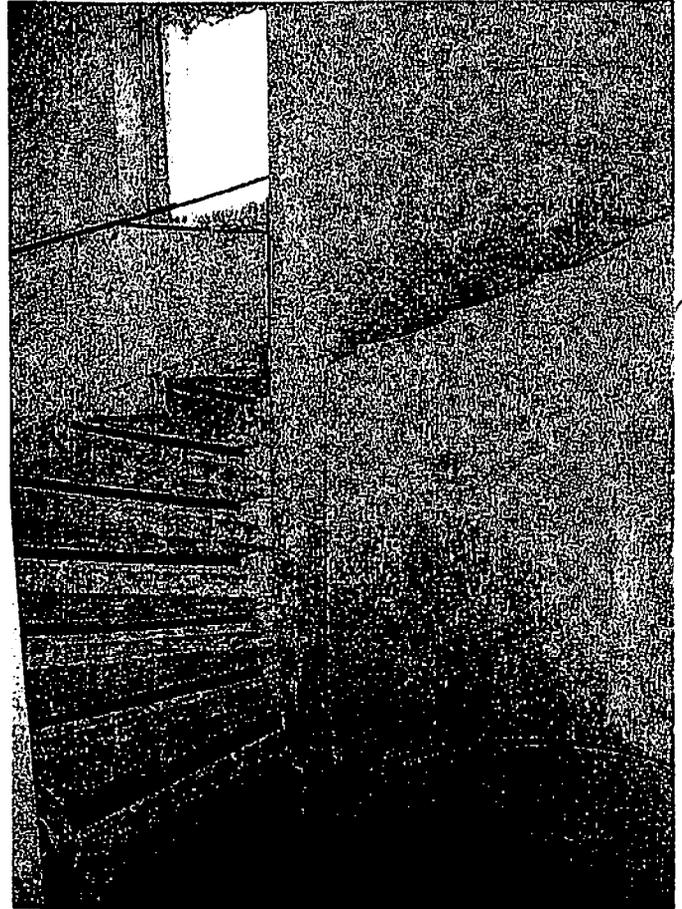
Wendeltreppe aus Sandstein im Turmbau. Die Stufen wurden mit PVC- Belägen verklebt.

- Entsiegelung des äußeren Mauerwerks. Spätere, zementhaltige Putze entfernen. Historisch adäquate Neuverputzung.
  - Entsiegelung der Wendeltreppe.
  - Sanierung des Dachbereichs, Mauerwerksschäden, Holzschäden, Treppen in den Dachraum.

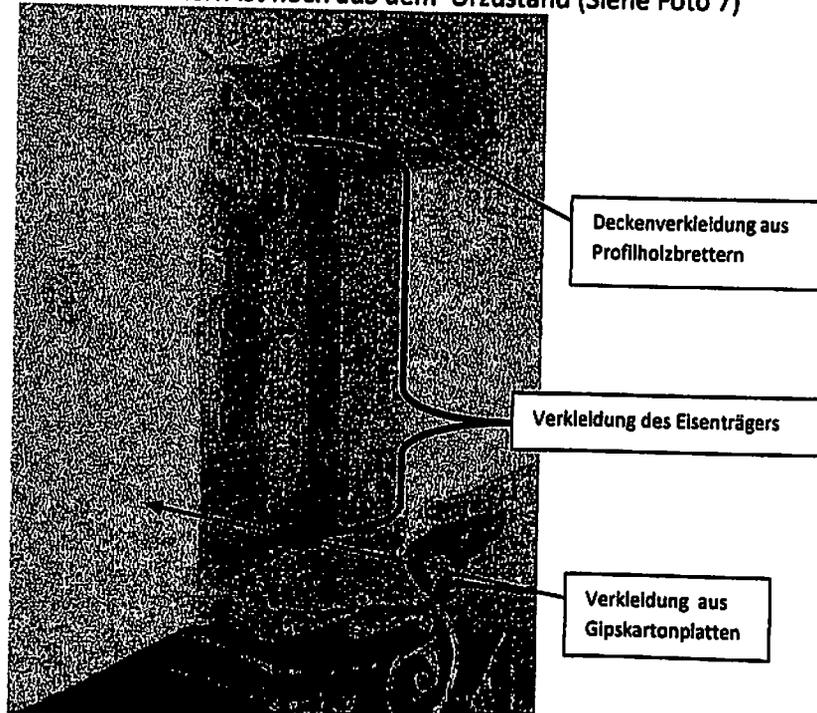
**Foto 6: Verkleidung des Stahlstützen Knotenpunkte Auflager im EG und des Eisenträgers nach dem Öffnen der Gipskartonplatten Verkleidung. Die hellbraun lackierte Trägerverkleidung muss nach den 20er Jahren angebracht worden sein. Die Deckenverkleidung aus Profilholz Brettern ist noch aus dem Urzustand (Siehe Foto 7)**

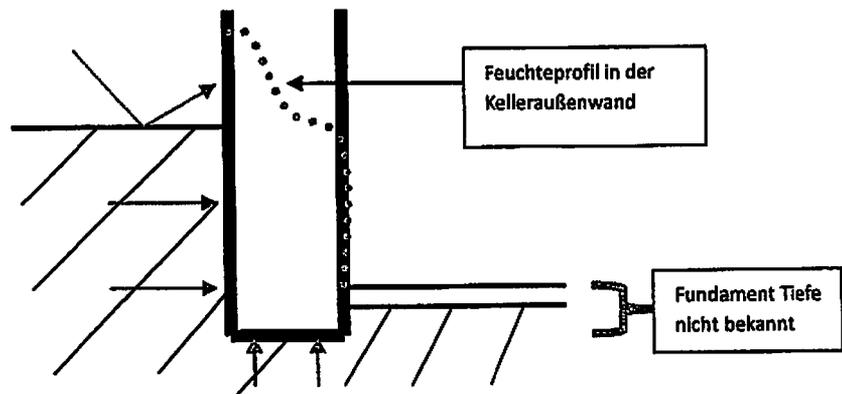
**Skizze 7:** Schnitt durch das Außenmauerwerk mit sichtbar machen des Feuchteprofils: aufsteigende, seitlich eindringende Feuchtigkeit (da keine Abdichtung vorhanden) und Schlagregen, sowie absperrende Außenputze.

Für eine neue Nutzung des Gebäudes ist es wichtig zuerst den Feuchteintrag ins Mauerwerk zu unterbinden. Flankierend dazu müsste der salzbelastete Putz an den Kellerinnenwänden, sowie ein Teil der Mauerwerksfugen entfernt bzw. ausgeräumt werden und durch einen Kalk/Sanierputz erneuert werden.
