**Beschluss der Stadtverordnetenversammlung****9. Sitzung der Stadtverordnetenversammlung am 2. Februar 2017****TOP 7****Künftige Nutzung/Verkauf der Alten Schlossschule; Gemarkung Gräfenhausen  
Drucksache: 10/0172/1**

**Bericht über die Begehung und sachverständige Untersuchung  
von Holzschäden im Dachwerk der „Alten Schlossschule“,  
Schlossgasse 1 in D-64331 Weiterstadt-Gräfenhausen**

14 Seiten Text und Bilder  
1 Blatt Kartierung A4  
3 Seiten Holzschutzmittelprüfung  
Untersuchung vor Ort:  
27.11.2018

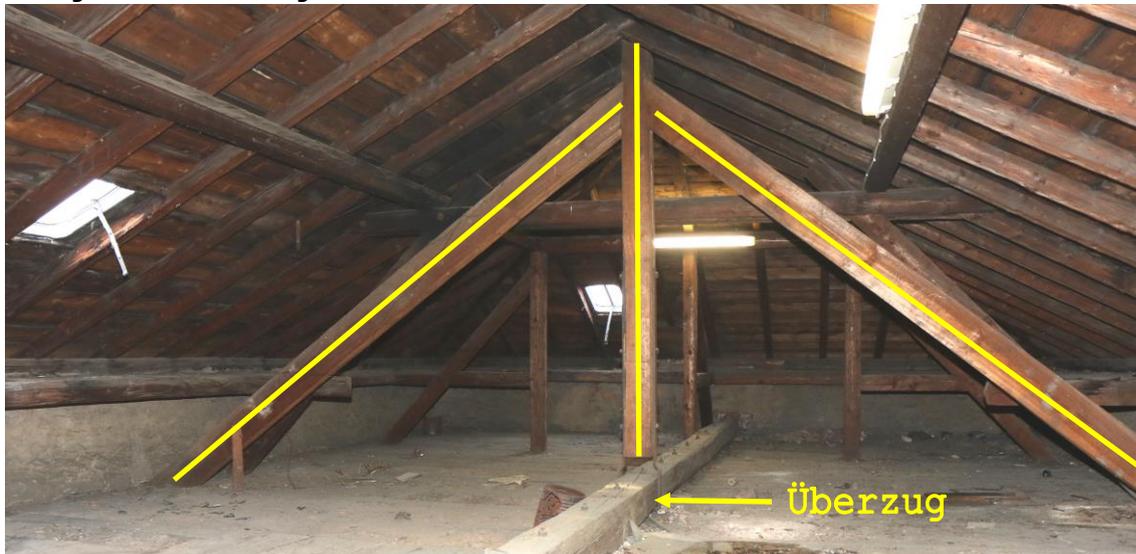
Abb. 1: Nördlicher Dachteil mit Überzug und Hängewerk (Hängestab und Hängestreben, gelbe Linien).

Nach Ansicht des Unterzeichners können und sollten die Hängewerke verbleiben. Mindestens ein Überzug mit Hausbockschäden sollte verstärkt und ertüchtigt werden (siehe Vorschlag Abschnitt 3.5).

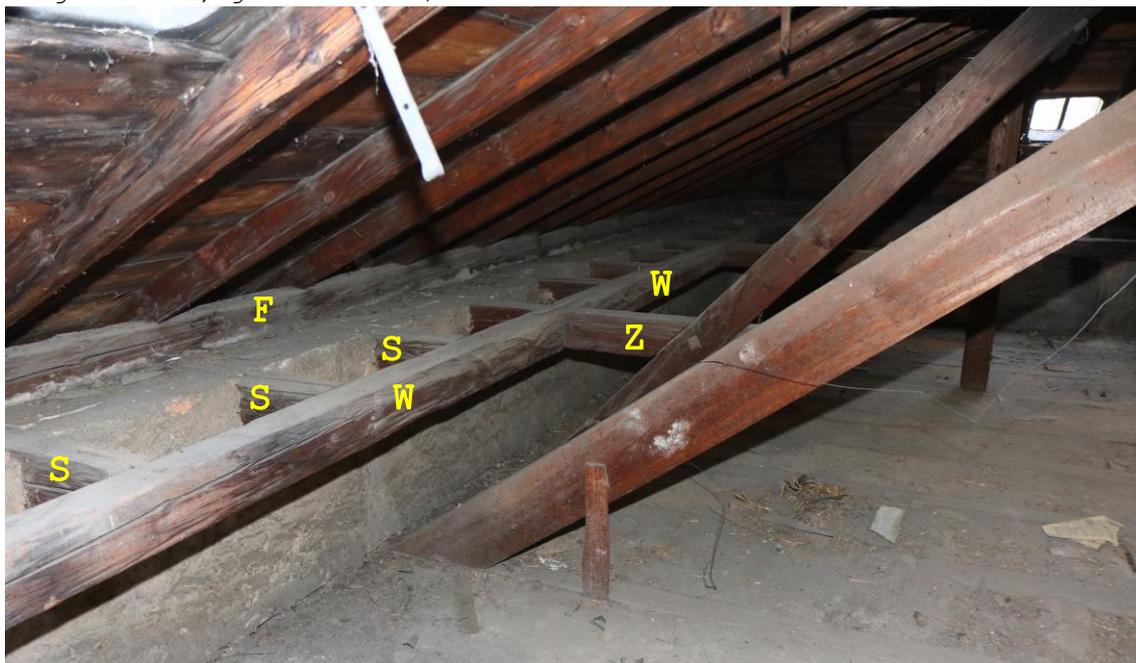
Zwischen den Vollgebinden sind Wechsel in die Zugbalken eingezapft, an diesen sind Stichbalken angeschlossen und liegen auf dem Drempelmauerwerk auf (Abb. 2).

Abb. 2: Nördlicher Dachteil, Blick auf die Traufkonstruktion. Zwischen den Zugbalken (Z) in den Vollgebänden sind Wechsel (W) eingebaut, an denen die Stichbalken (S) angeschlossen sind und auf dem Traufmauerwerk aufliegen. Auf den Stichbalken ist die Fußpfette (F) abgeschlossen.

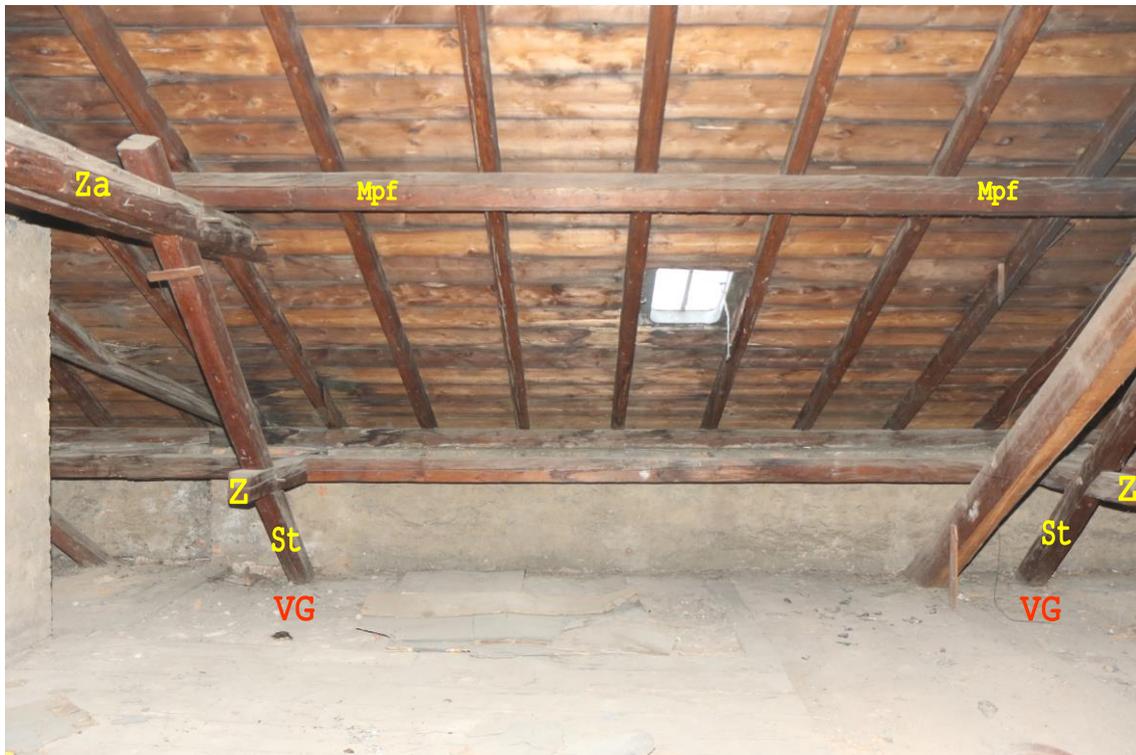
Abb. 3: Nördlicher Dachteil, Blick zwischen zwei Vollgebilde (VG), bestehend aus Streben (St), Zugbalken (Z) und Zangen (Za). Auf den Zangen liegt die Mittelpfette (MpF) auf. Die Dachlängsaussteifung erfolgt im Wesentlichen durch die Dachschalung.

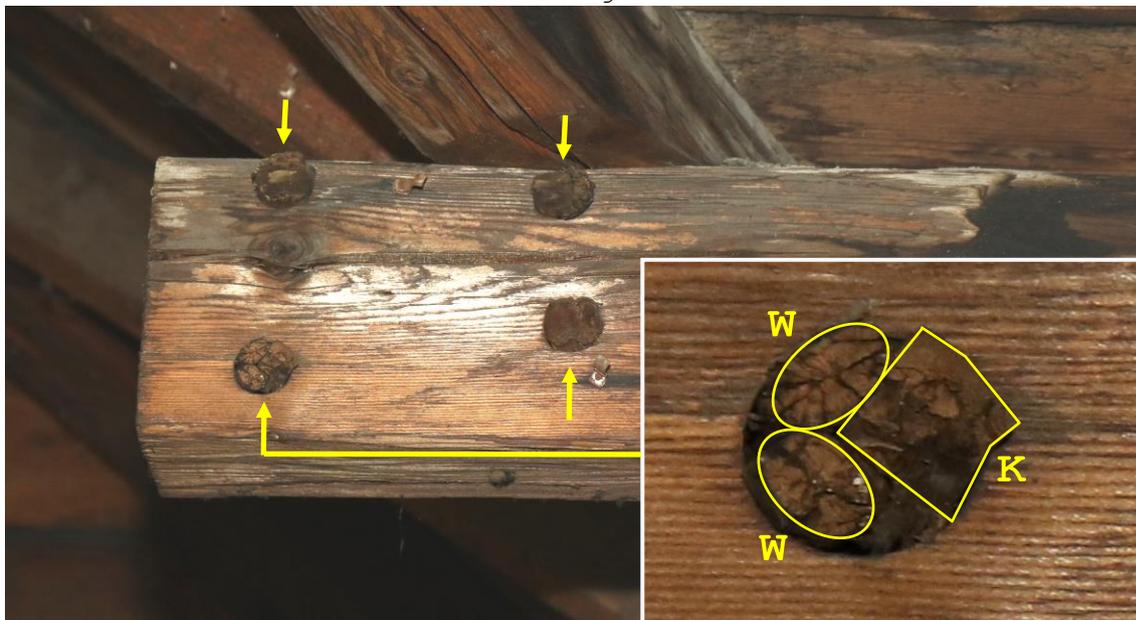
Die Nadelhölzer des nordöstlichen Dachteiles sind handbebeilt und zeigen Spuren geflößten Holzes (Sacklöcher mit Wieden und Keilen) (Abb. 4).

Abb. 4: Nördlicher Dachteil mit handbebeilten Hölzern, einige zeigen Spuren geflößten Holzes (Sacklöcher mit Wieden (W) und Keil (K)).

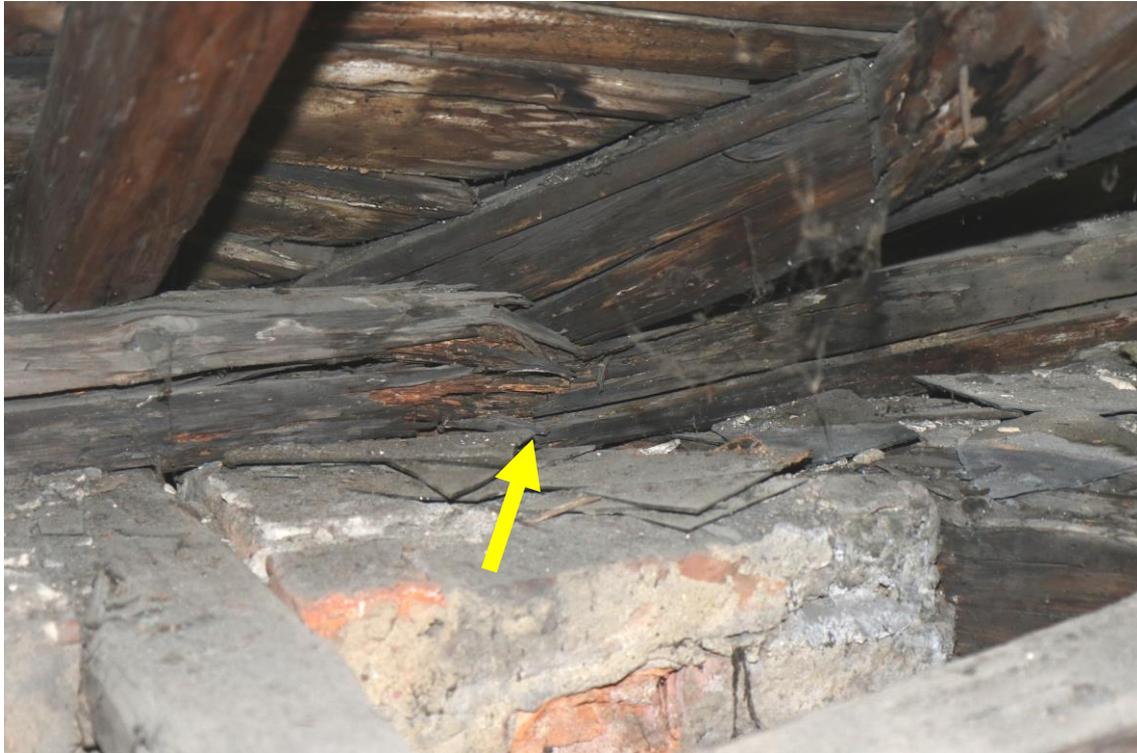
Bei den Pilzschäden wurden keine Myzelien und Fruchtkörper festgestellt, die Braunfäule verursachende Pilzart(en) konnte(n) daher nicht bestimmt werden. Hinweise auf den Echten Hausschwamm waren nicht feststellbar, so dass der Unterzeichner die Fäuleschäden zur Gruppe der Naßfäueerreger zuordnet.

Bereich A: Fußpfette, Kehlsparren und Stichbalken (nicht einsehbar: Mauerschwelle) (Abb. 5);

Abb. 5: Nördlicher Dachteil, Schadbereich A. Hier sind die Fußpfette, der Gratsparren und Stichbalken durch Braunfäule (Holz zerstörende Pilze) zerstört.

Die von Holz zerstörenden Pilzen -hier aus der Gruppe der Naßfäulepilze- geschädigten Konstruktionshölzer sind mit einer Sicherheitszone von 30 cm über den sichtbar befallenen Bereich hinaus gesund zu schneiden und fachgerecht von einem Zimmerer zu reparieren, bzw. ganz auszubauen und zu ersetzen (z.B. Stichbalken).

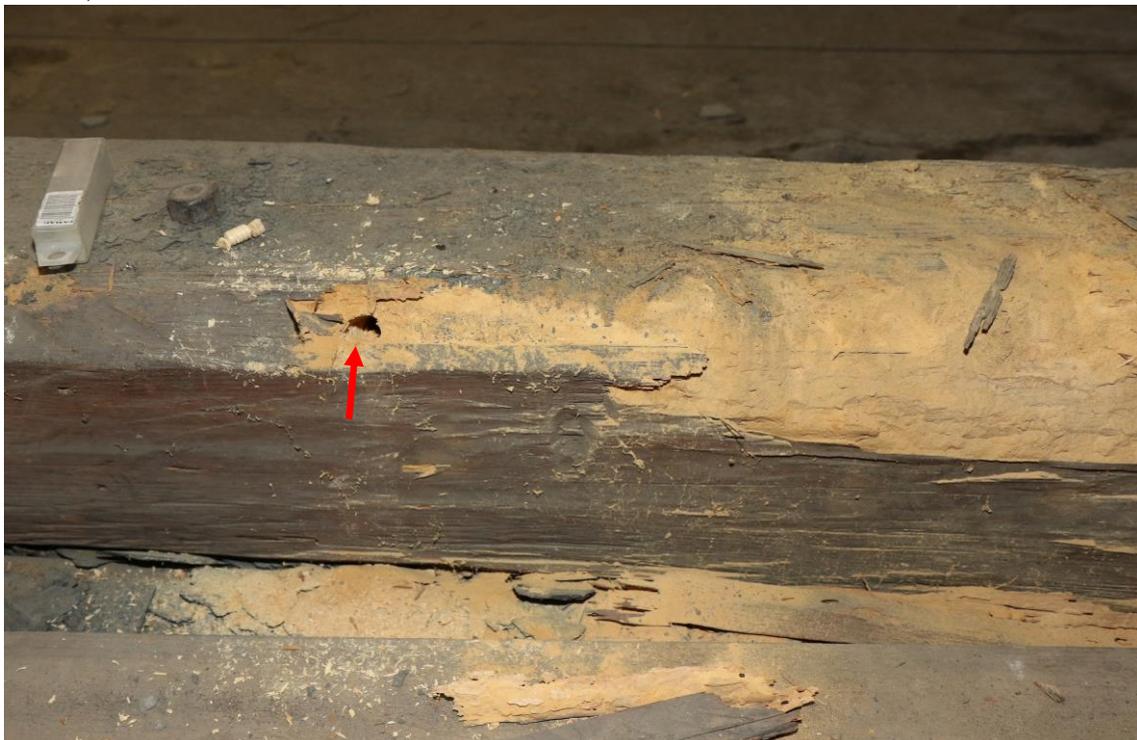
Abb. 6: Nördlicher Dachteil, Schadbereich C, Überzug. Der Überzug zeigt starke Hausbockschäden mit Schadenstiefen bis zu 4 cm (Bohrkernentnahme, Pfeil). Es bleibt eine Restquerschnitt von  $\sim \varnothing$  16 cm.

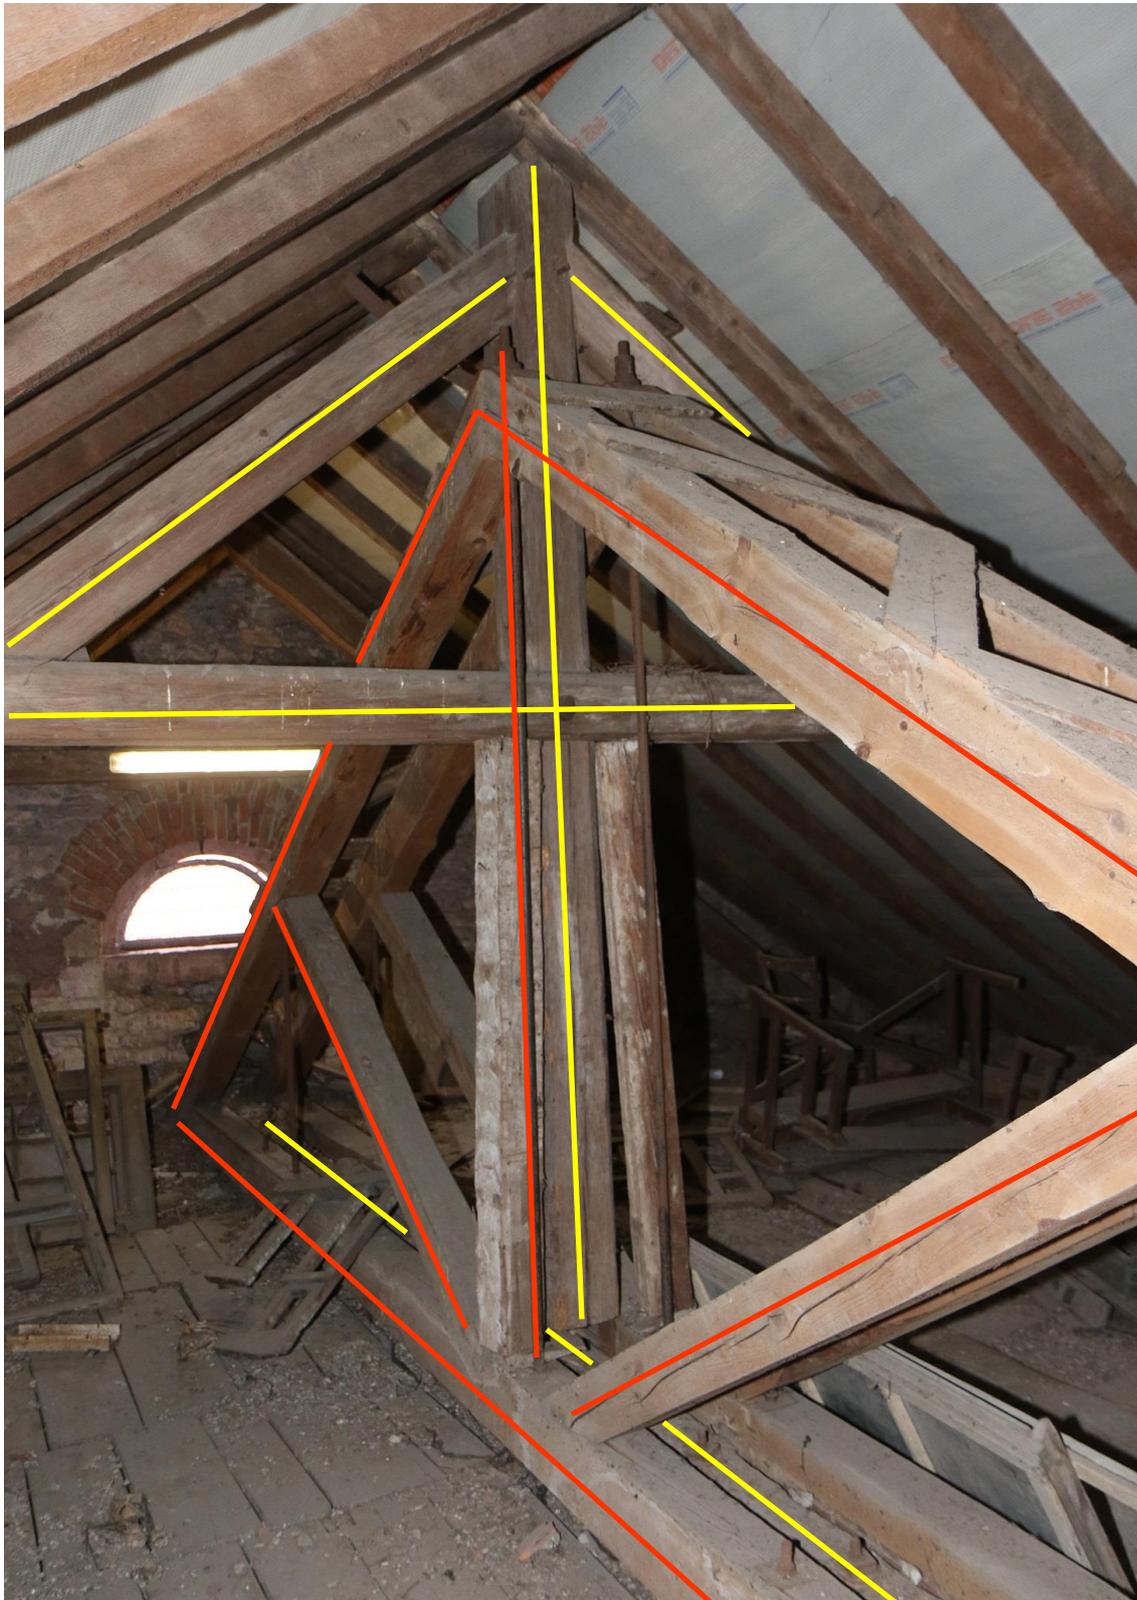
- Der Anschluss der Sparrenfußpunkte an die Deckenbalken ist nicht eindeutig (Abb. 9), teilweise sind hier Pfettenstücke eingebaut.
  - Die Funktion des später eingebauten Hängewerkes in Dachlängsrichtung sollte aus tragwerktechnischer Sicht geprüft werden (Abb. 7).

Abb. 7: Südlicher Dachteil, Blick auf die beiden Hängewerkkonstruktionen „Alt“ quer (gelbe Linien) und „Neu“ längs (rote Linien).

Nach Ansicht des Unterzeichners sollte das gesamte Dachwerk aus tragwerktechnischer Sicht geprüft werden. Hier sollten insbesondere die Durchbiegungen der durch den Hausbock geschädigten, liegenden Sparrenquerschnitte geprüft werden. Weiterhin sollten die Knotenpunkte Deckenbalkenköpfe / Sparrenfußpunkte sowie die Hängewerkskonstruktionen betrachtet werden.

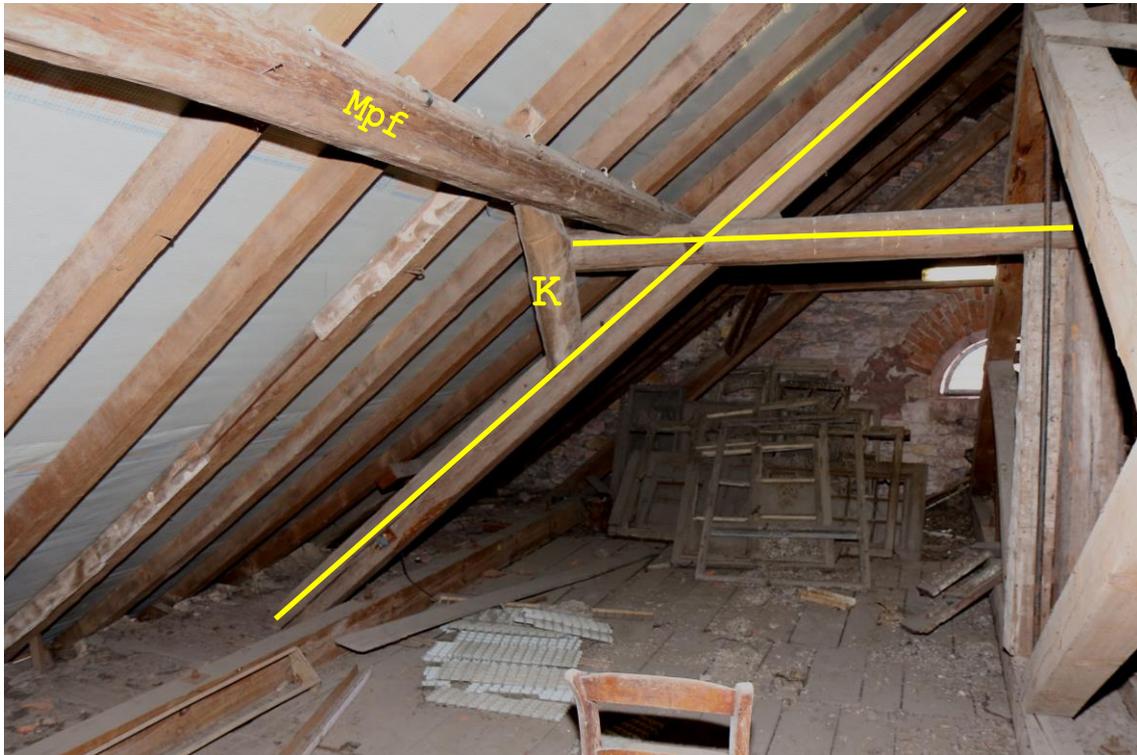
Abb. 8: Südlicher Dachteil, Blick auf die östliche Traufseite mit Hän-  
gewerk „Alt“ (gelbe Linien). Die Mittelpfette (Mpf) liegt im Vollge-  
binde auf einer Zangenkonstruktion auf, hier sind auch die Längsaus-  
steifenden Kopfbänder (K) angeschlossen.

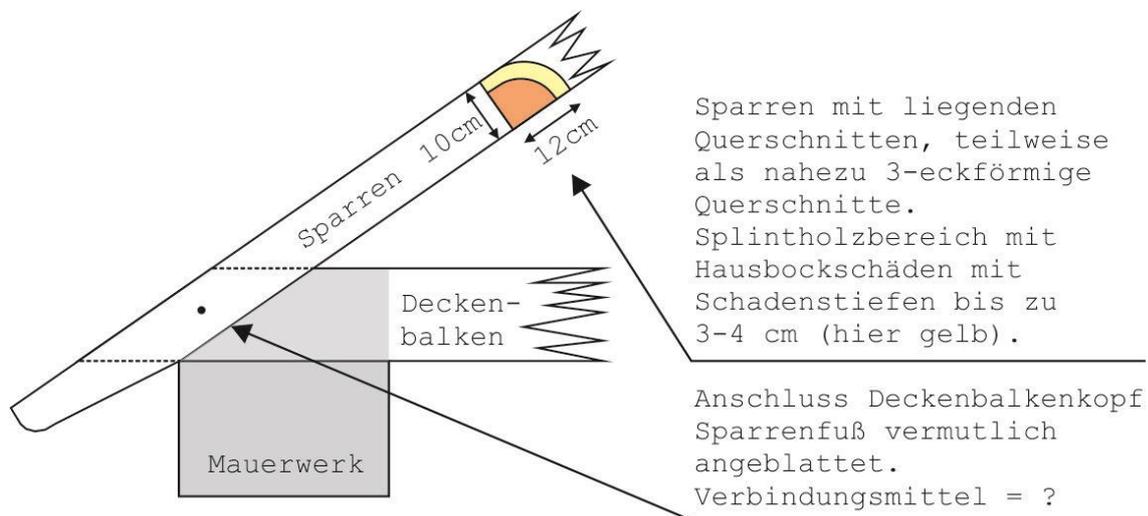
- b. Reparatur- und Ertüchtigungsmaßnahmen, Durchbiegungen.
  - Im Dachwerk wurden vermutlich die alten Sparren ersetzt. Die erneuerten Sparren sind als liegende Querschnitte eingebaut und zeigen starke Durchbiegungen (zusätzlich Hausbockschäden).

Abb. 9: Südlicher Dachteil, Skizze der Traufausbildung mit an den De-  
ckenbalken angeblatteten Sparren. Die Sparren haben zum Teil einen na-  
hezu 3-eckförmigen Querschnitt und haben Hausbockschäden.

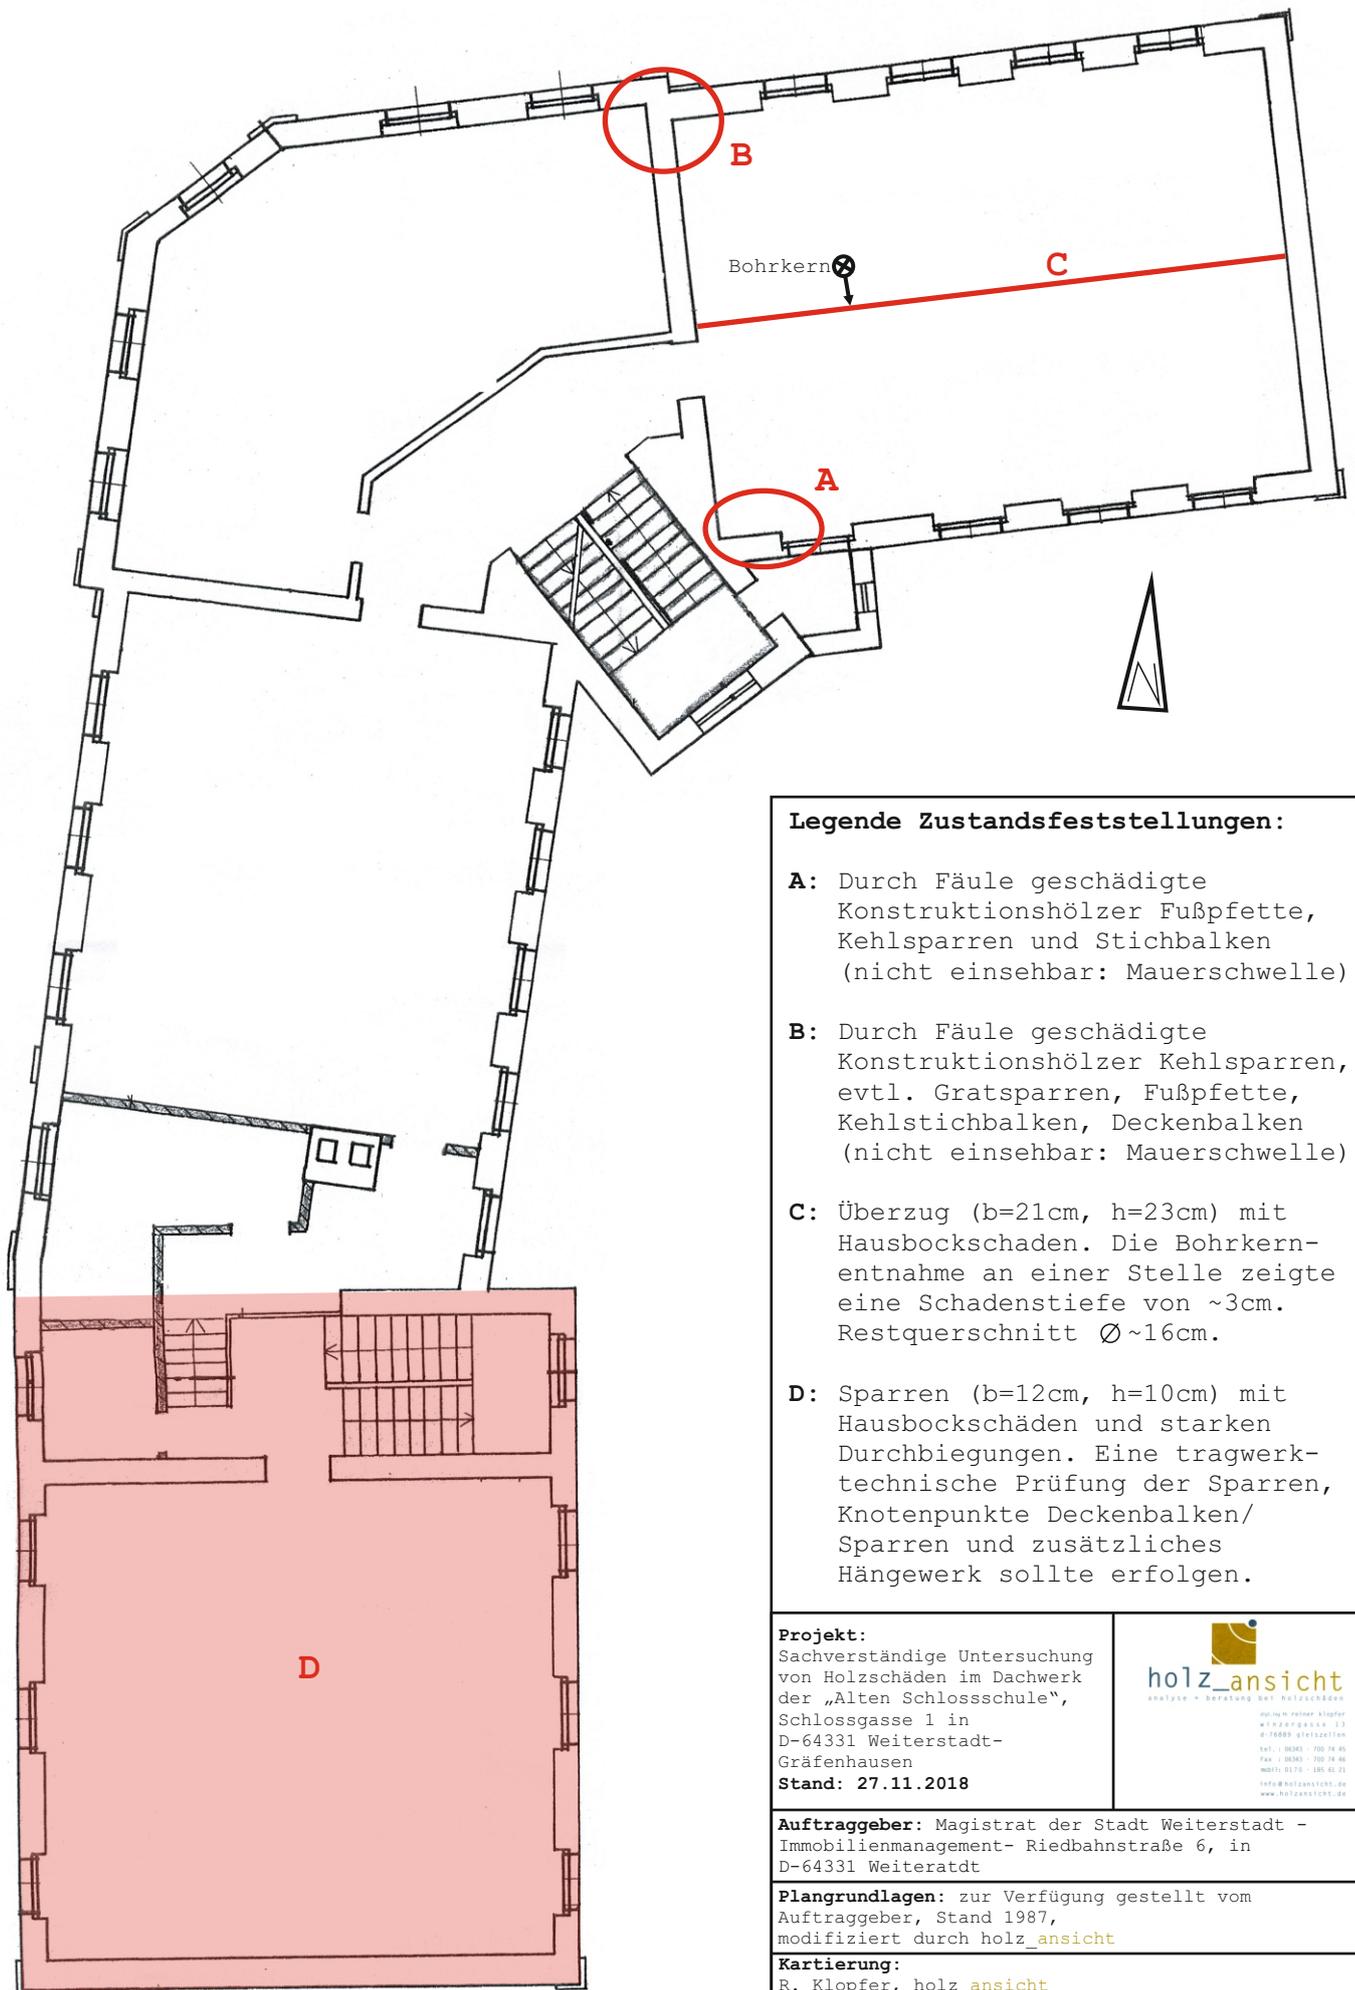
Grundriss Obergeschoss  
 Schadbereiche Dachwerk

- A:** Durch Fäule geschädigte Konstruktionshölzer Fußpfette, Kehlsparren und Stichbalken (nicht einsehbar: Mauerschwelle)
- B:** Durch Fäule geschädigte Konstruktionshölzer Kehlsparren, evtl. Gratsparren, Fußpfette, Kehlstichbalken, Deckenbalken (nicht einsehbar: Mauerschwelle)
- C:** Überzug (b=21cm, h=23cm) mit Hausbockschaden. Die Bohrkernentnahme an einer Stelle zeigte eine Schadenstiefe von ~3cm. Restquerschnitt  $\varnothing$  ~16cm.
- D:** Sparren (b=12cm, h=10cm) mit Hausbockschäden und starken Durchbiegungen. Eine tragwerktechnische Prüfung der Sparren, Knotenpunkte Deckenbalken/Sparren und zusätzliches Hängewerk sollte erfolgen.
