**Masterplan  
Kita Wiesenstraße  
der Stadt Weiterstadt  
Ortsteil Riedbahn**

## Masterplan

### Kindertagesstätten Wiesenstraße, Ortsteil Riedbahn

**Kita Wiesenstraße**  
**Wiesenstraße 50**  
**Weiterstadt**  
**Stadtteil Riedbahn**

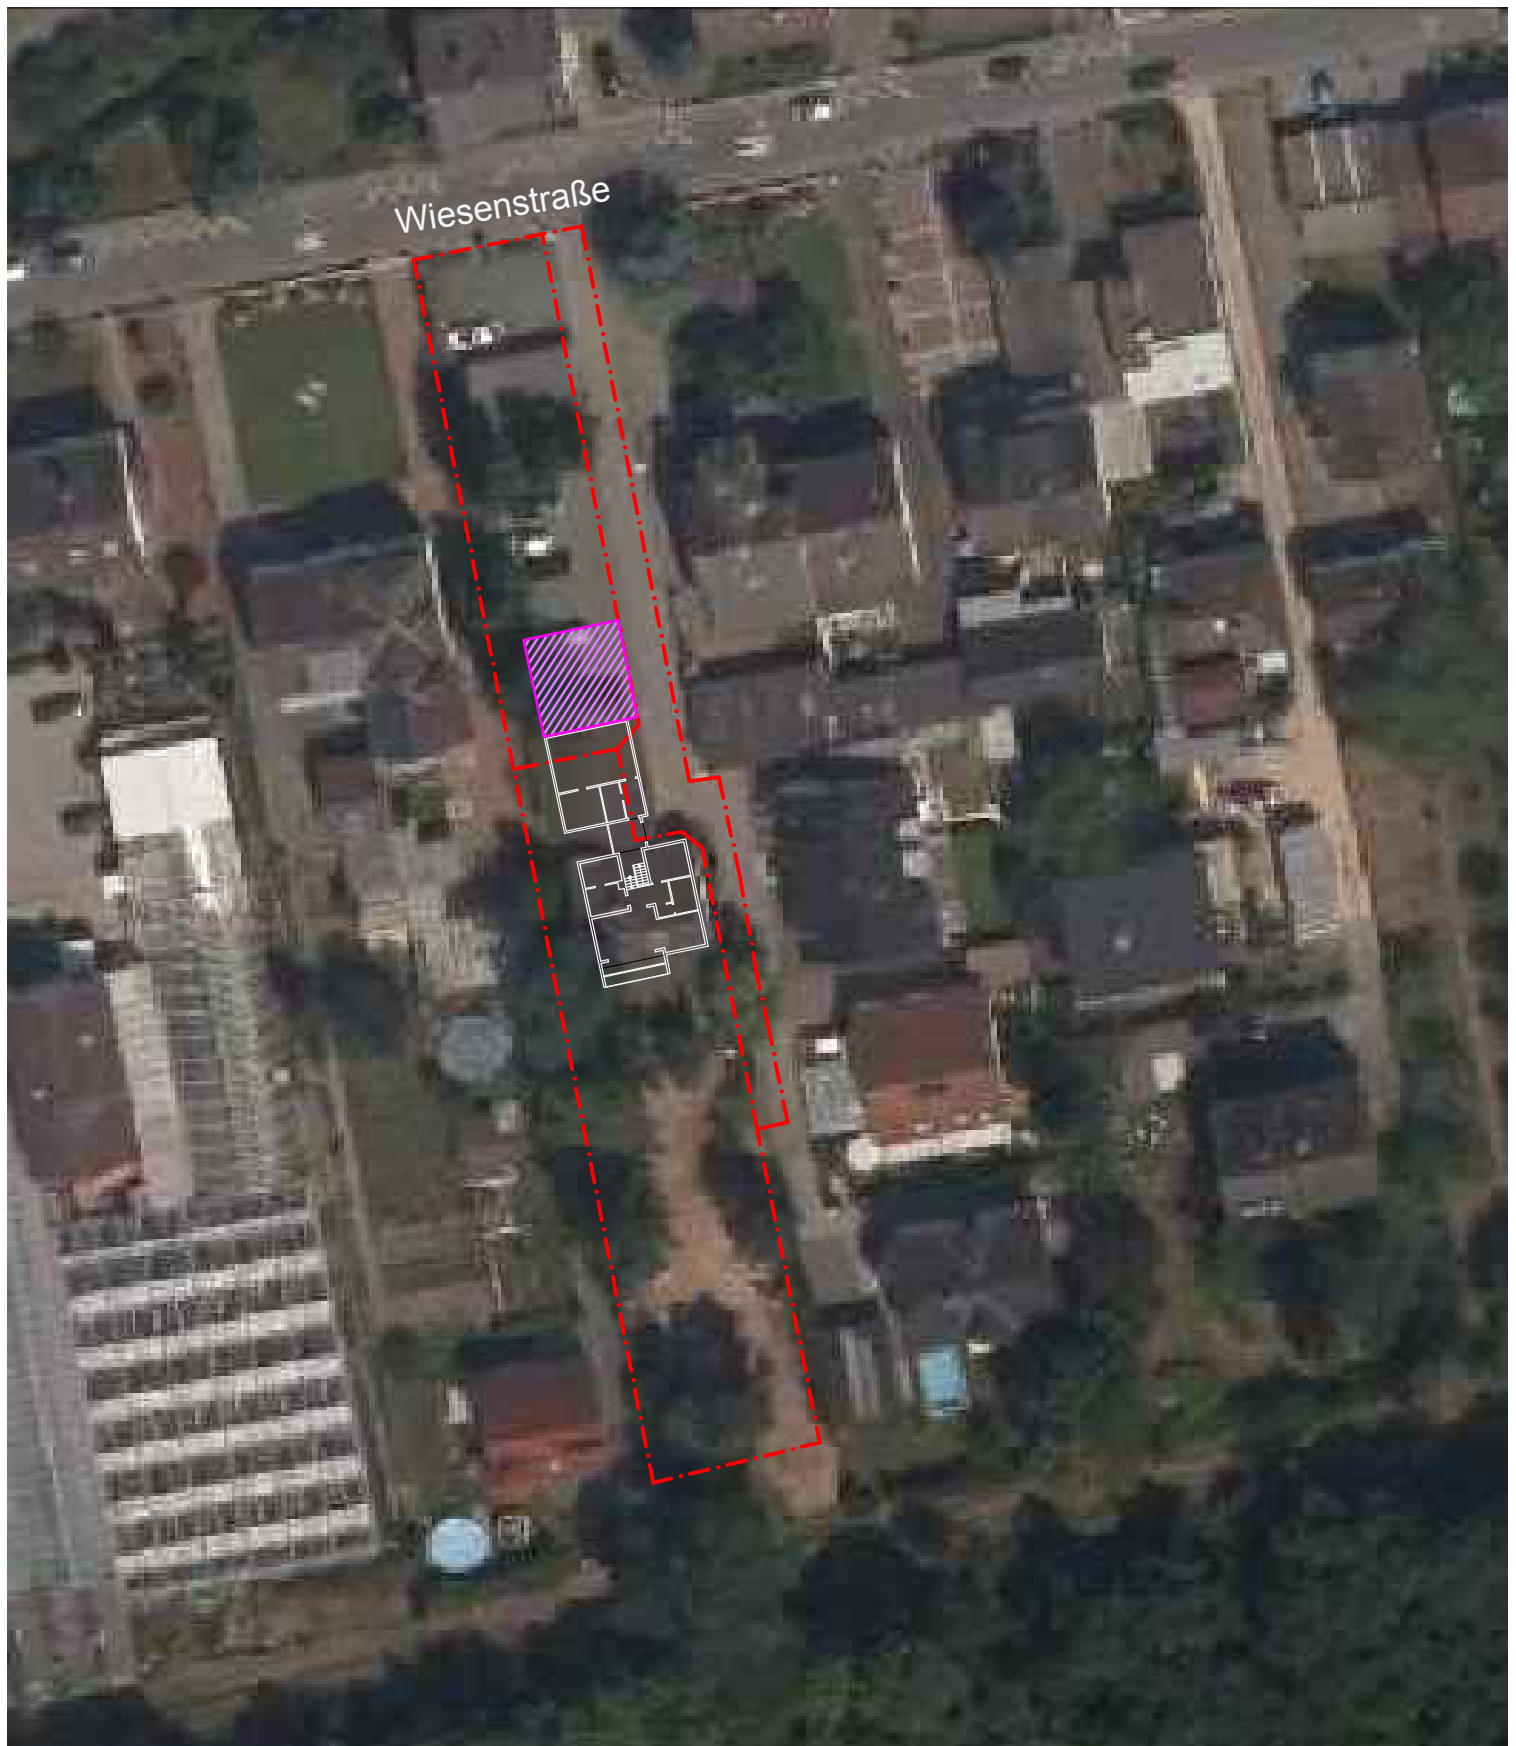
Variante 1.1  
Erweiterung 1 Gruppe

#### **Variante 1.1**

Die fehlenden Flächen bleiben unberücksichtigt

Der Mehrzweckraum wird zum Durchgangsraum bzw. die Schaffung einer separaten Erschließung ist aufgrund der geringen Grundstücksbreite nur bedingt möglich und hat Eingriffe am Bestand zur Folge

Schwierige Erschließungsstruktur

Entfall der Parkplätze, die an anderer Stelle neu errichtet werden müssen

Die Variante 1 wurde aus den oben genannten Gründen nicht weitergehend untersucht.

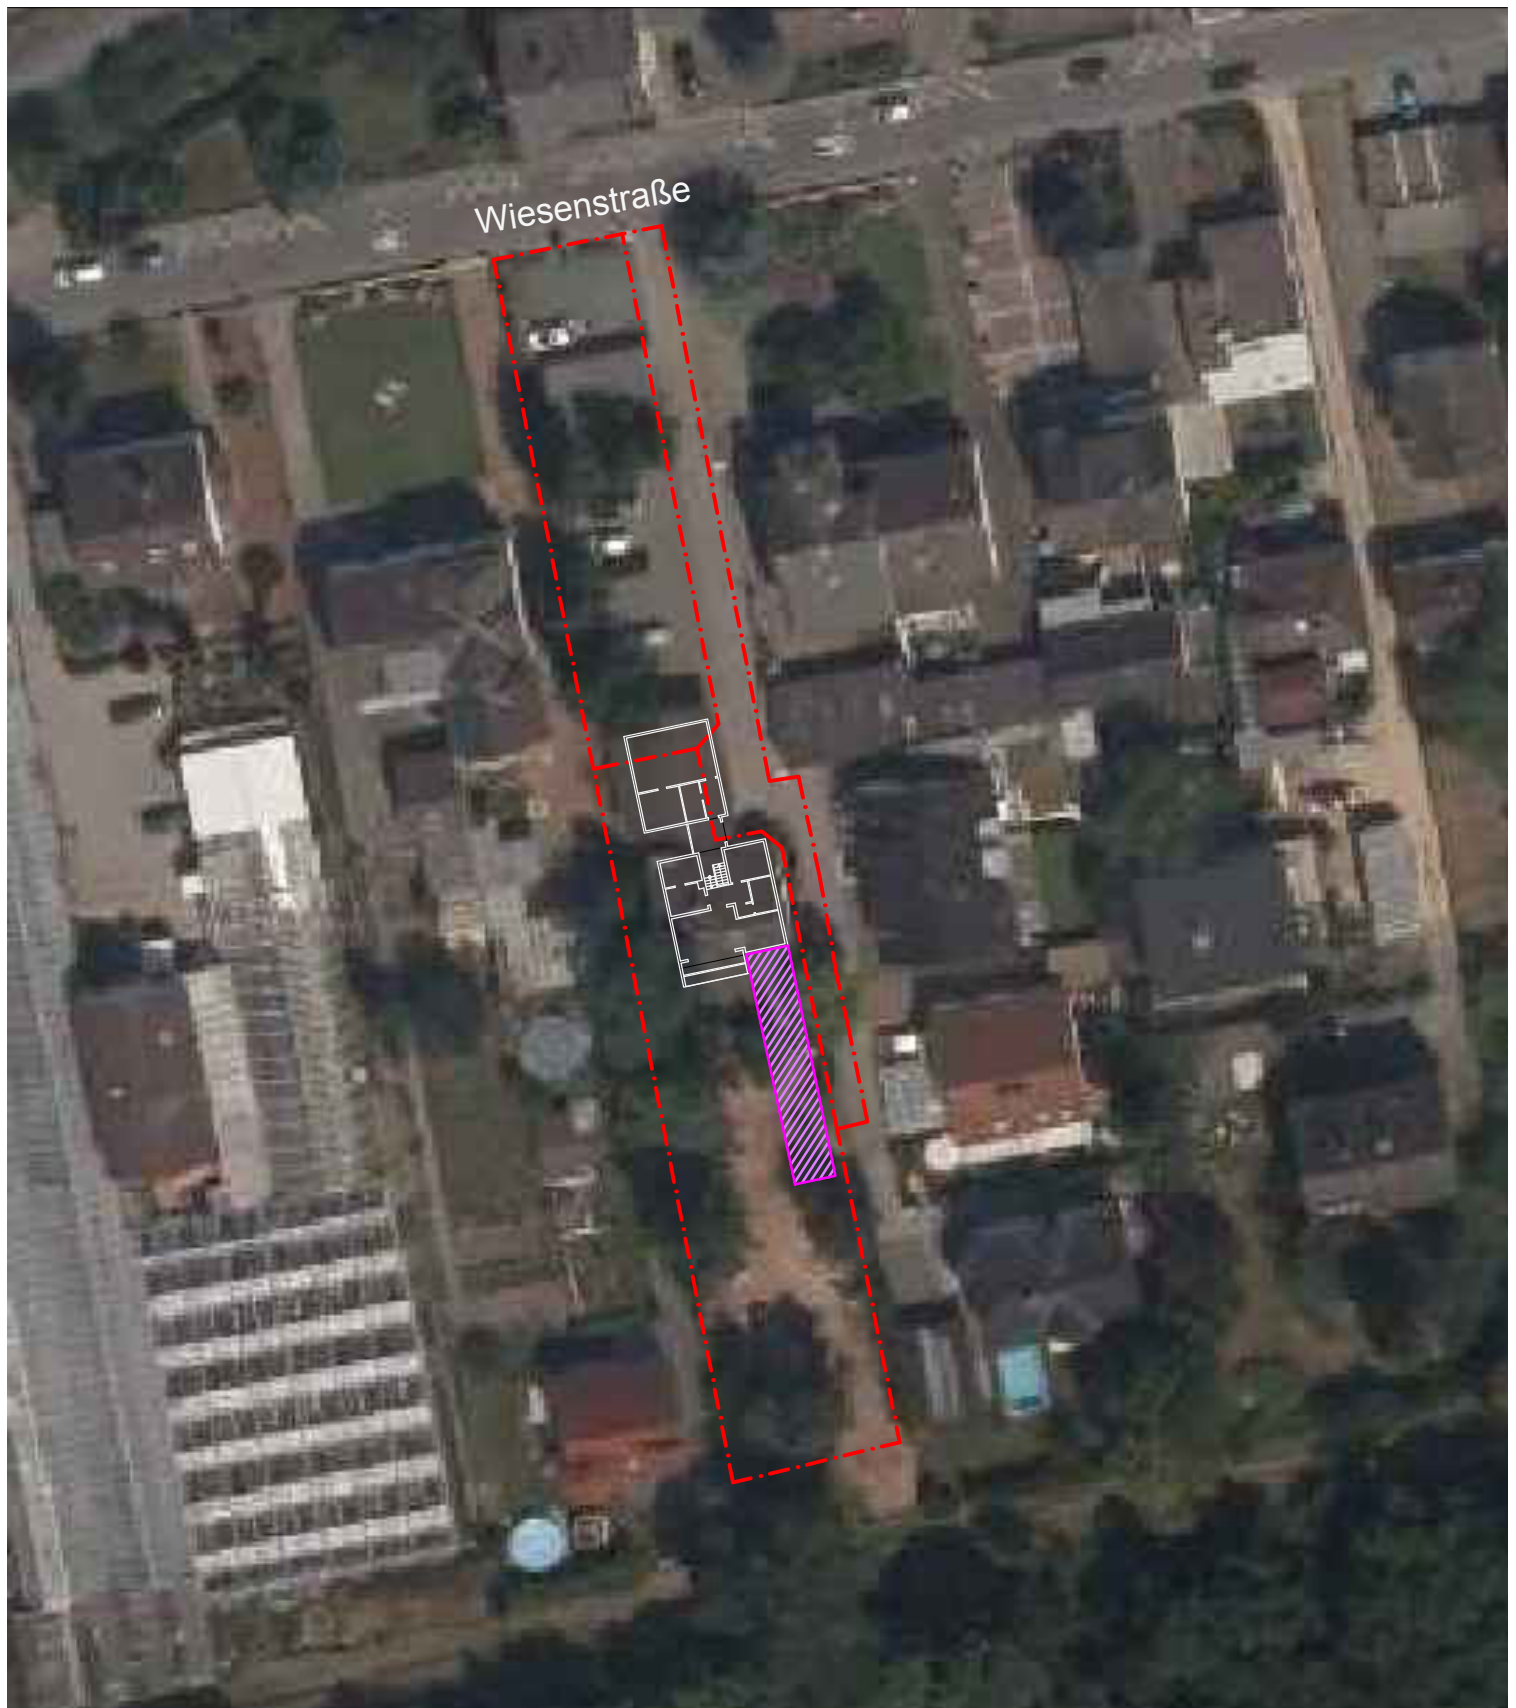
Variante 1.2  
Erweiterung 1 Gruppe

#### **Variante 1.2**

Die fehlenden Flächen bleiben unberücksichtigt

Erweiterung am bestehenden großen Gruppenraum – dieser Anbau nimmt einem Funktionsraum im Untergeschoss das Tageslicht

Entfall eines bestehenden Funktionsraums bzw. dieser müßte an anderer Stelle ergänzt werden

Sehr langgestrecktes Gebäude mit schwierigen Erschließungsstrukturen

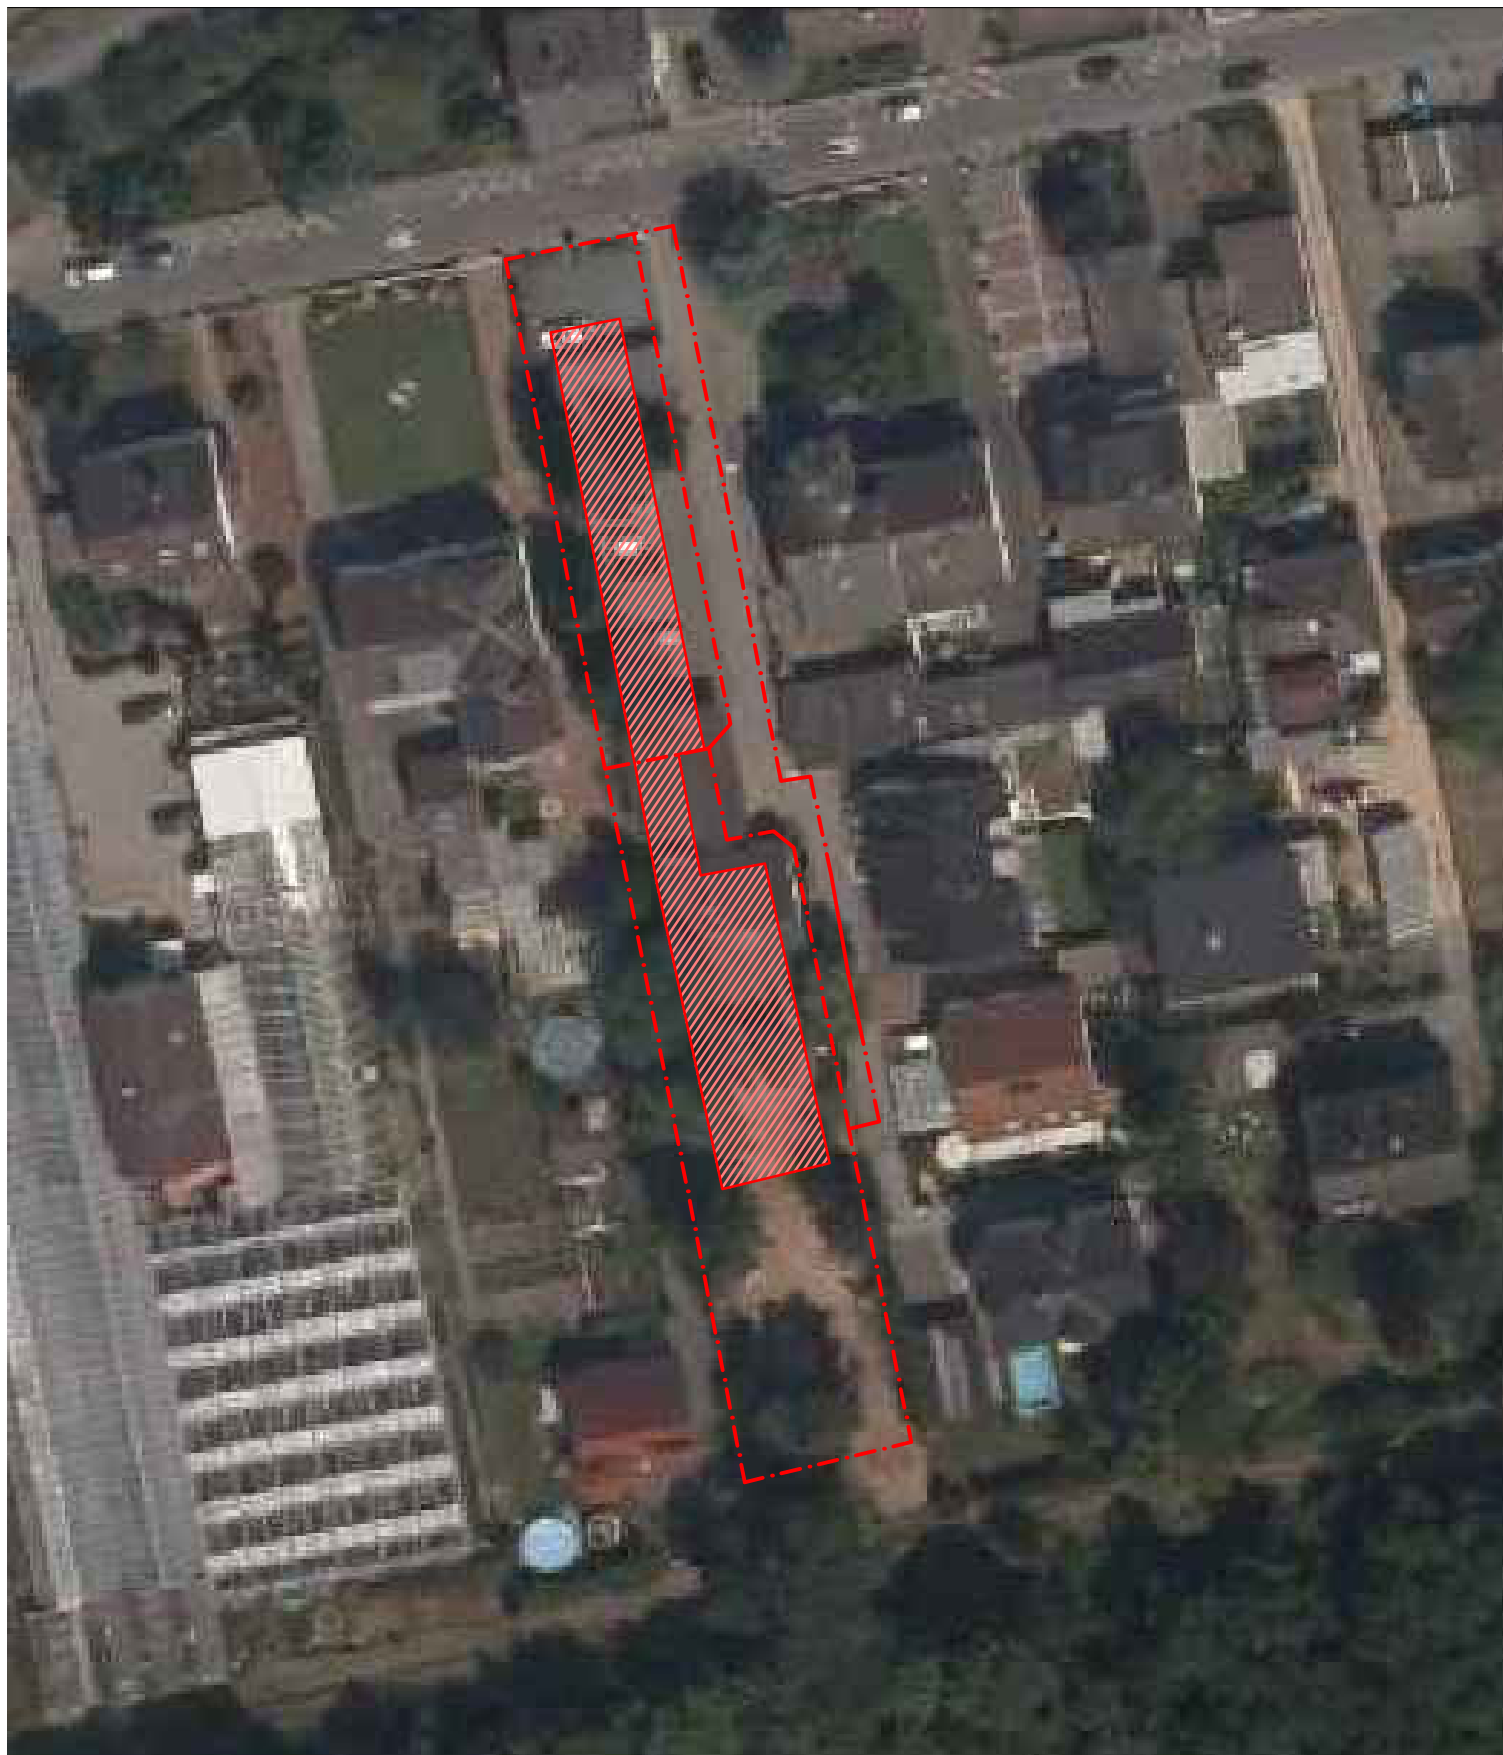
Variante 2.1  
Neubau eingeschossig

#### **Variante 2.1 Rückbau und Ersatzneubau – eingeschossig**

Der bestehende Baukörper wird zurück gebaut und durch einen entsprechenden eingeschossigen Neubau ersetzt.

Aufgrund der Grundstücksgeometrie ergibt sich ein extrem langgestrecktes Gebäude mit langen Wegen bzw. überdurchschnittlich großen Erschließungsstrukturen.

Die verbleibende Freifläche ist für die Kinderanzahl als Spielfläche nur bedingt ausreichend.

Die Lage und Anzahl von Stellplätzen bezogen auf die Erschließung des Gebäudes ist unbefriedigend und schwer realisierbar.

Die Variante 2 wurde aus den oben genannten Gründen nicht weitergehend untersucht.

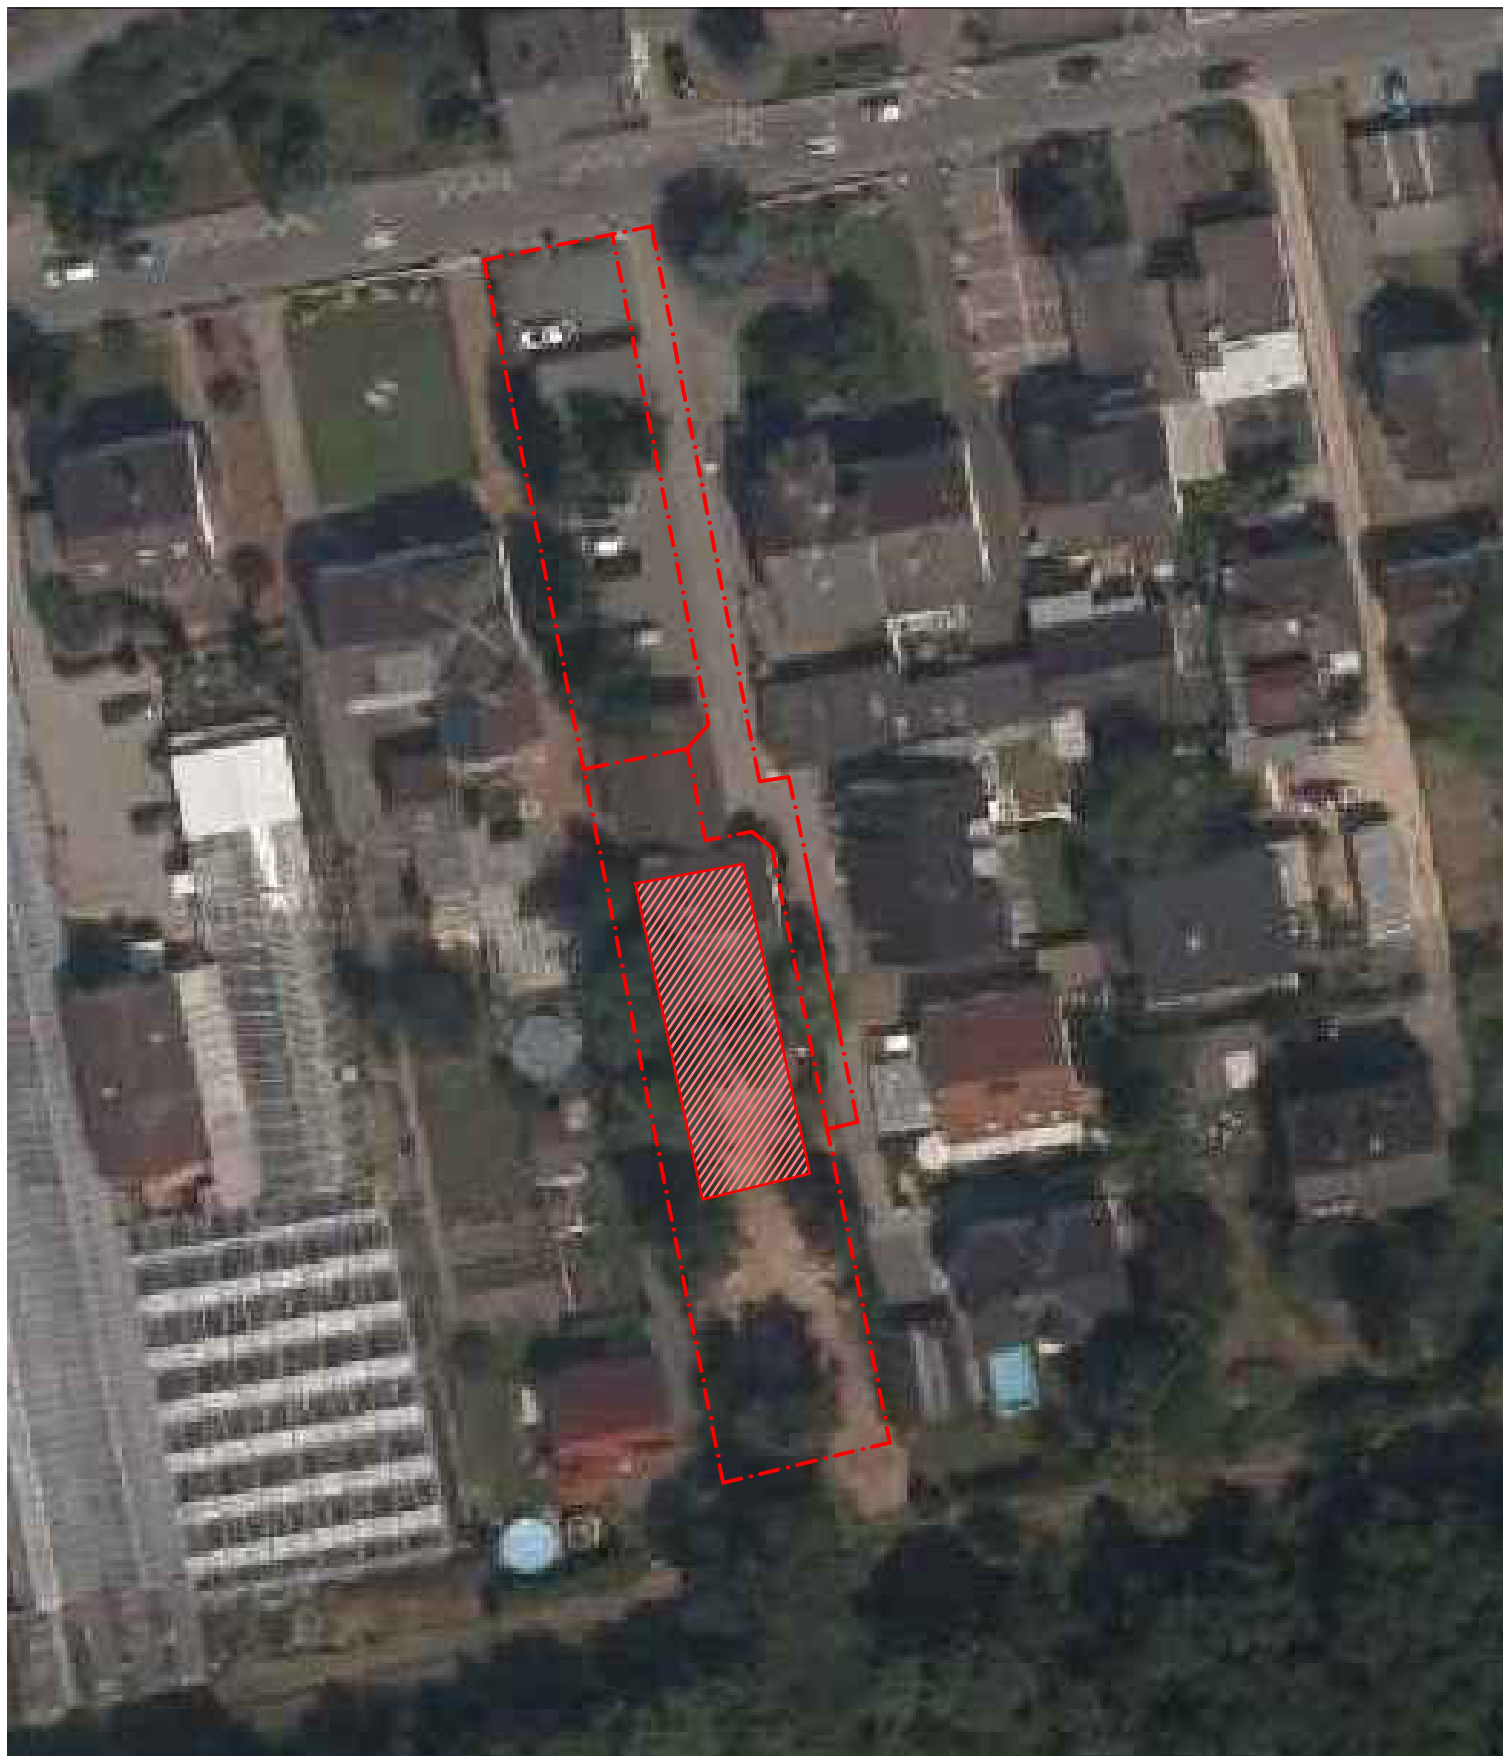
Variante 2.2  
Neubau zweigeschossig

#### **Variante 2.2 Rückbau und Ersatzneubau – zweigeschossig**

Der bestehende Baukörper wird zurück gebaut und durch einen entsprechenden zweigeschossigen Neubau ersetzt.

Ausführung als 2 geschossiges Gebäude, um eine angemessene Größe der Freifläche für 75 Kinder zu erhalten

Aufgrund der Grundstücksgeometrie und der Erschließung wird sich die Umsetzung des Raumprogramms für einen Kindergarten mit 3 Gruppen kompromissbehaftet gestalten

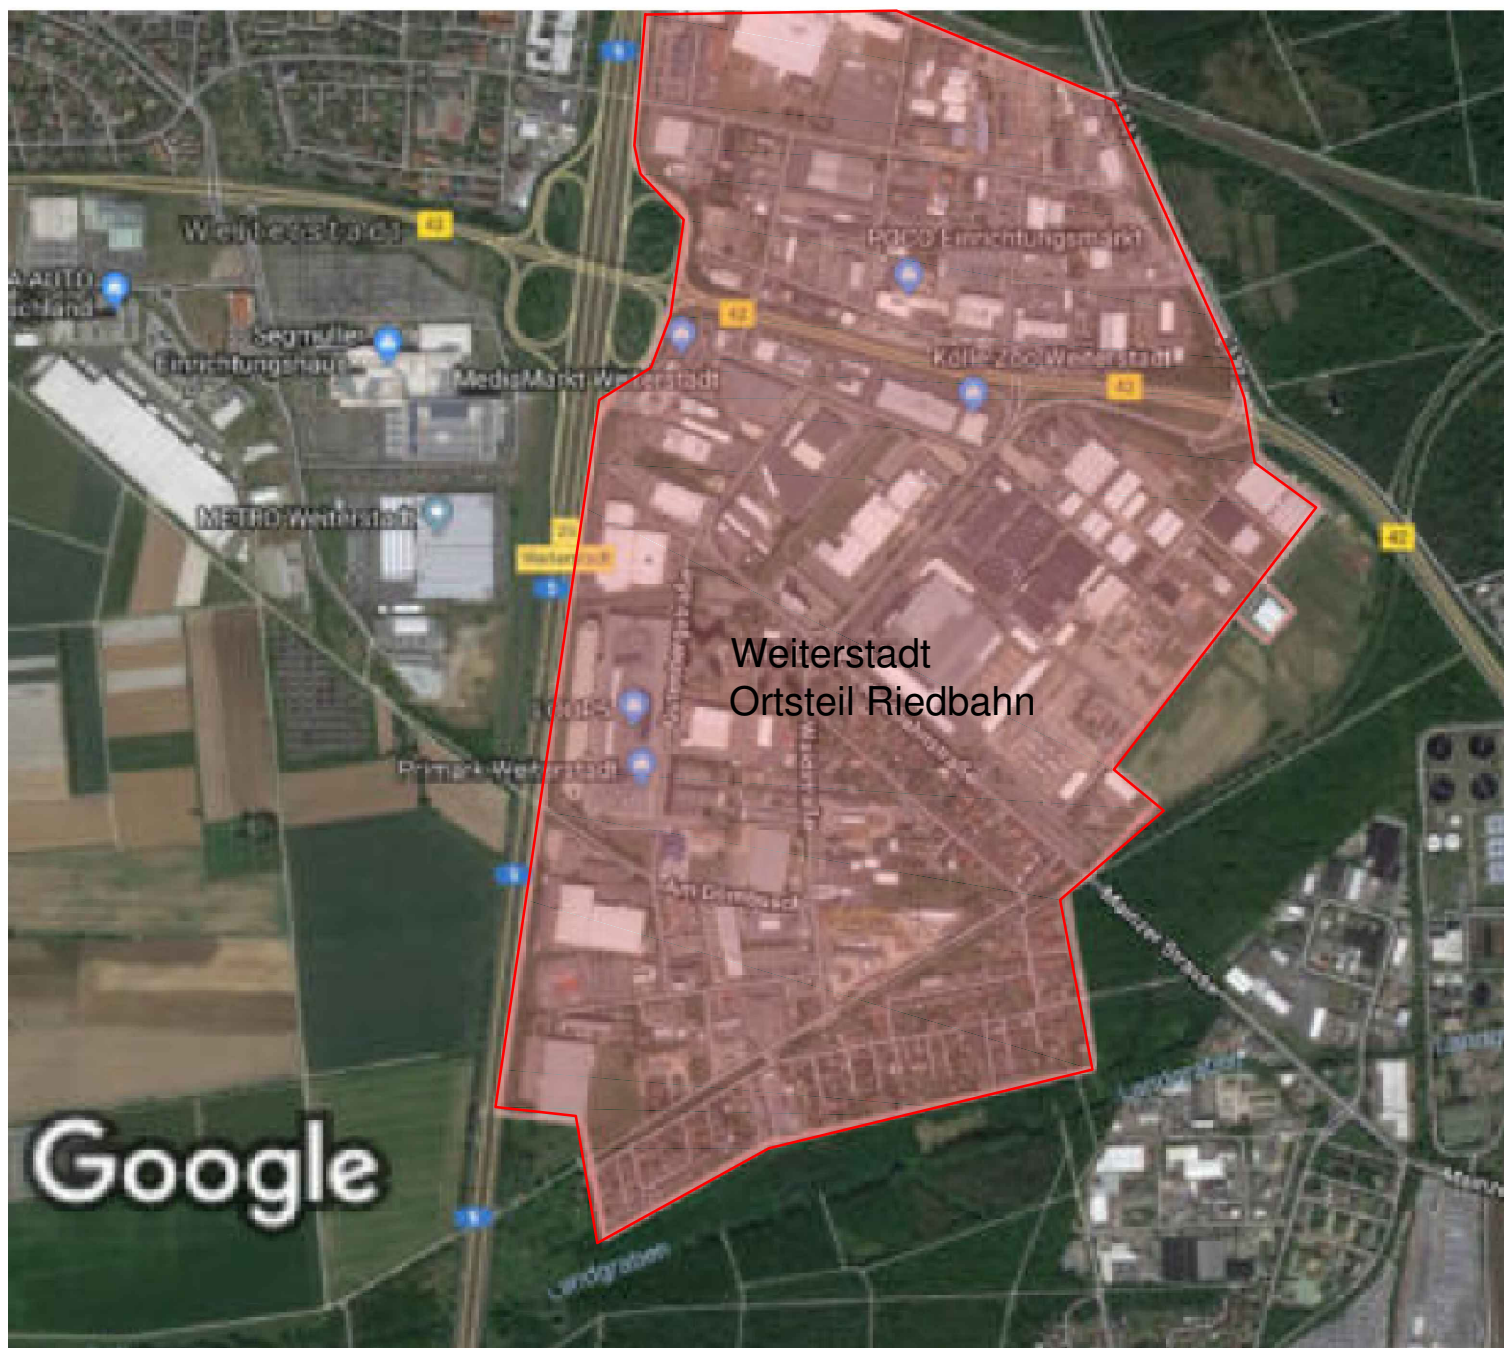
Variante 3 Machbarkeit  
Neubau an anderer Stelle

### **Variante 3 Rückbau und Neubau an anderer Stelle**

Freimachung des Grundstücks zur anderweitigen Verwertung und Neubau einer neuen Einrichtung an geeigneter Stelle.

Kompromissfreie Umsetzung des Raumkonzeptes mit den dazugehörigen Raumbeziehungen

Die Kosten sind gegenüber der Variante 2.2 nicht höher anzusetzen, durch die Wahl eines geeigneteren Grundstückes kann aber das Raumprogramm optimierter umgesetzt werden.

Der Kaufpreis des dazu benötigten Grundstücks kann ggfs. durch den Verkauf des vorhandenen Grundstücks kompensiert werden.
